Asunto: Respuesta a PQR 202505009825

El día 22 de mayo funcionarios de la Secretaría de Infraestructura visitaron la vía de servidumbre del sector San Francisco y los predios afectados por el movimiento en masa, en el sitio se brindaron recomendaciones técnicas que se listan y se amplían con esta respuesta. En la Figura 1. Comparativo de fotografías aéreas de enero y julio de 2023 (tomado de Google Earth), se evidencia que existió remoción de árboles y cobertura vegetal y movimiento de tierras en uno de los lotes.

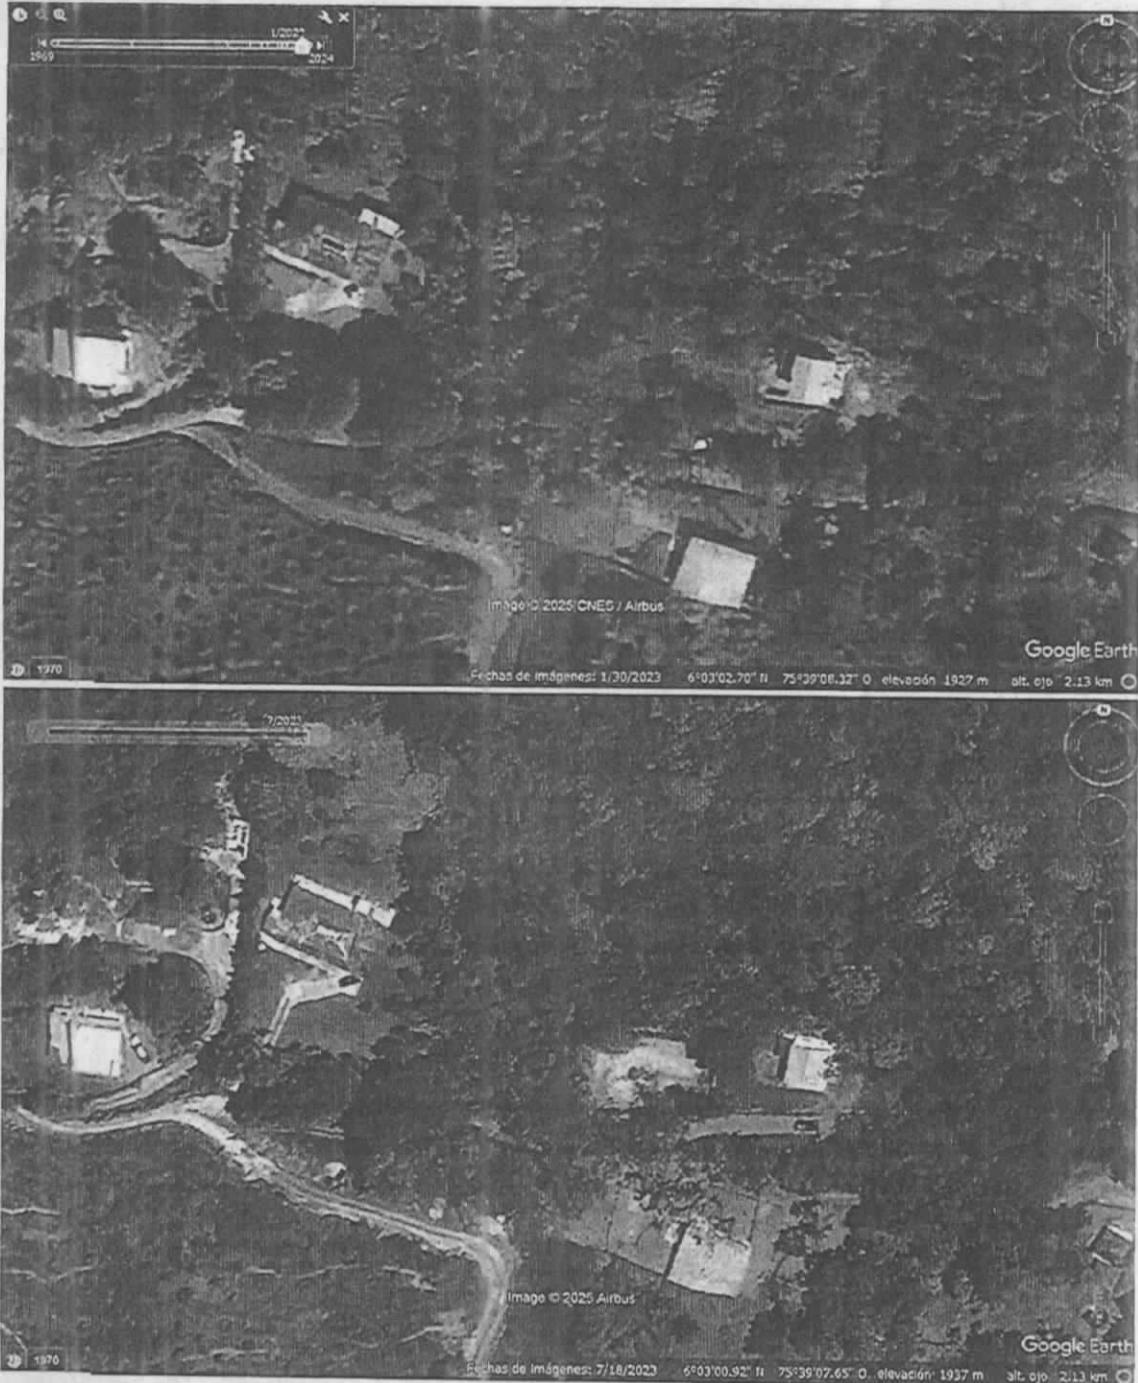
Figura 1. Comparativo de fotografías aéreas de enero y julio de 2023 (tomado de Google Earth)

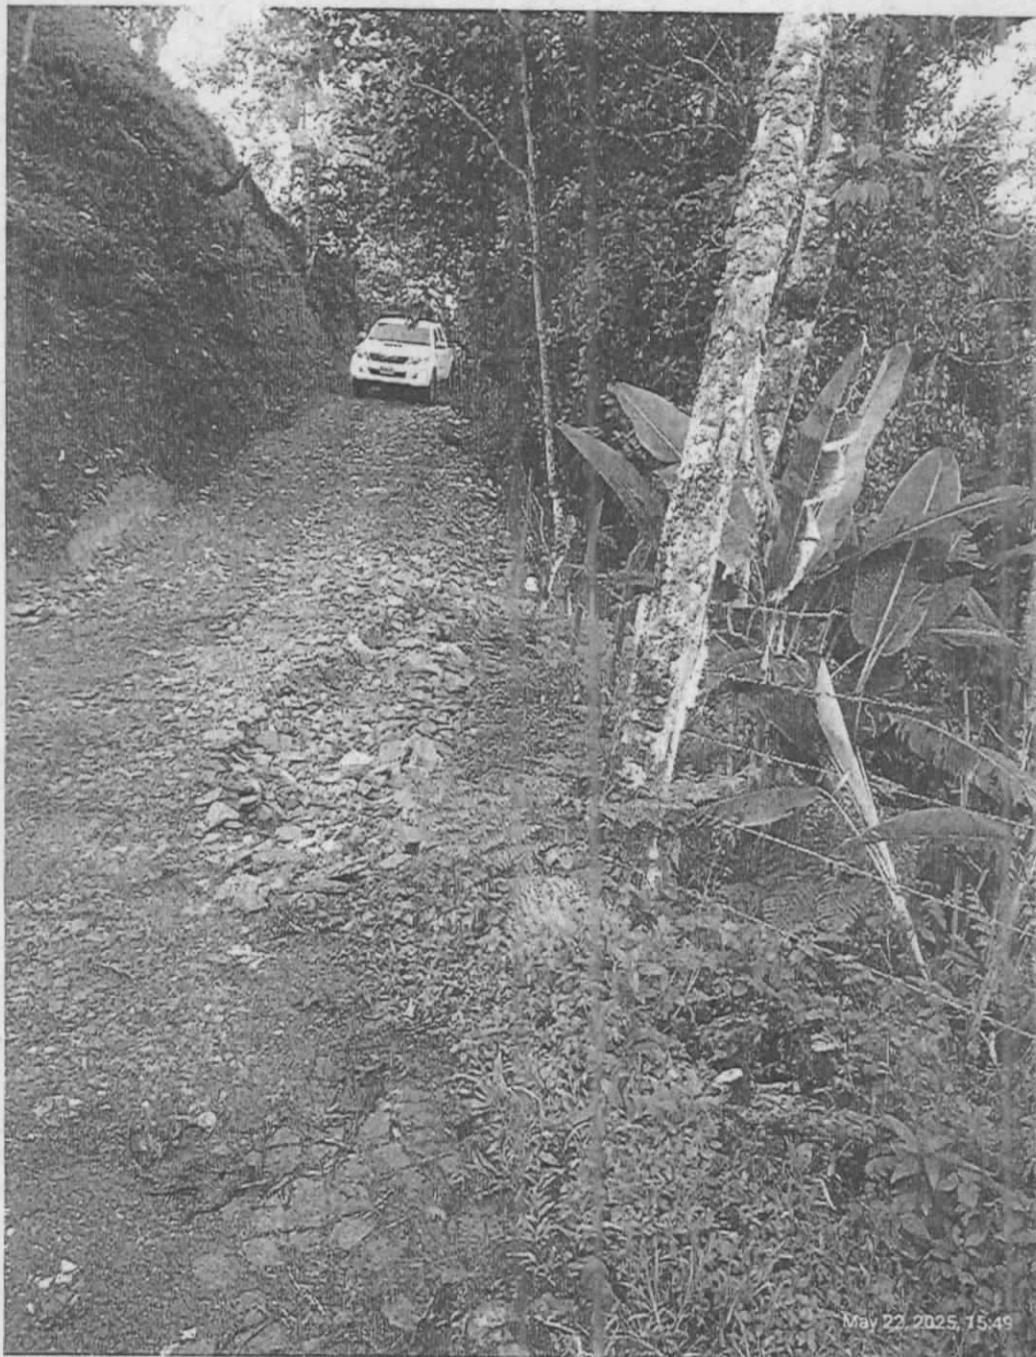
En la Figura 2 se evidencia el desplazamiento de la vía y que se realizó el riego de unos escombros para seguir transitando por la servidumbre. En la Figura 3 se observa una grieta de tracción que define la corona del deslizamiento. En la Figura 4 puede observarse que en el flanco izquierdo del deslizamiento se evidencia una grieta sobre elementos estructurales como los son zapata, nudo y viga, por el hundimiento y desplazamiento del terreno.

Figura 2. Hundimiento de la vía y disposición de escombros

- No disponer escombros sobre la vía, ya que son una sobre-carga sobre el talud.
- Sellado de grietas para evitar empuje hidrostático.
- Una descarga de la alcantarilla de la vía sobre una cota más baja, ya que al parecer tuvo una obstrucción y se destapó súbitamente en los últimos días.

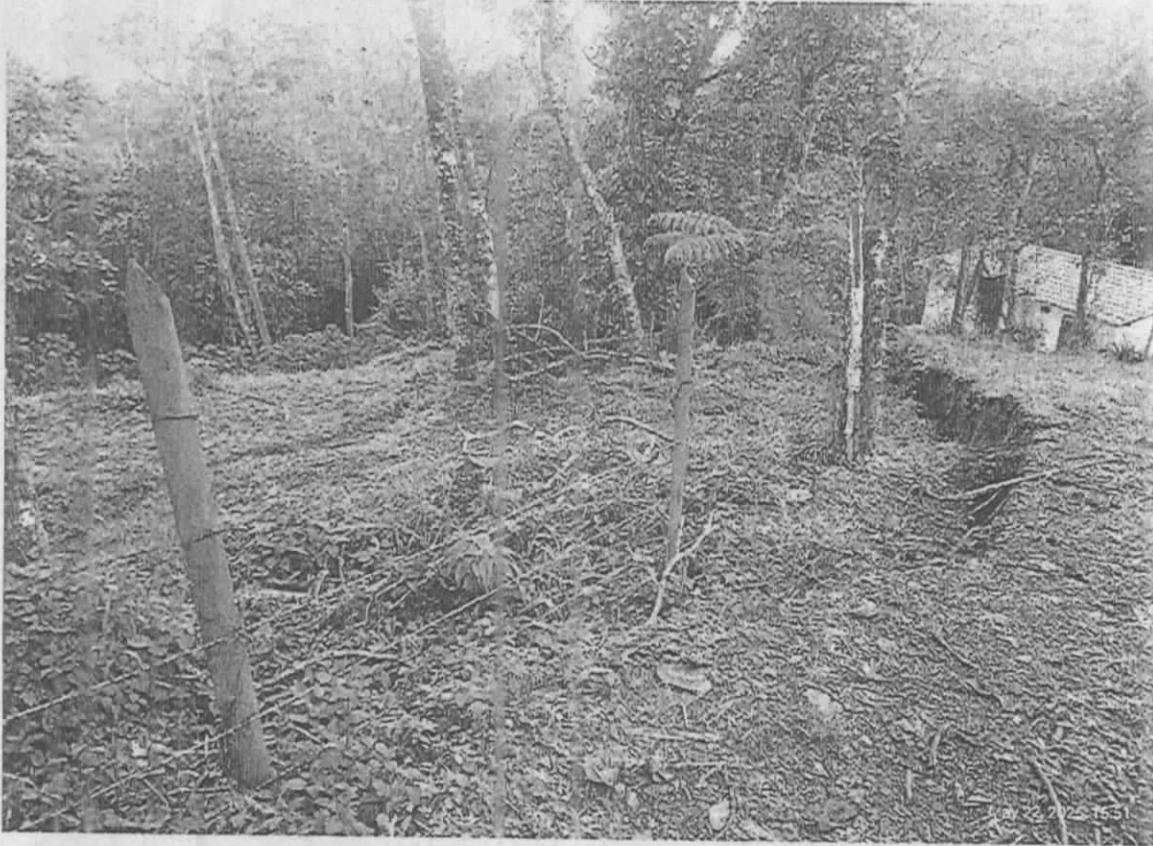
Figura 3. Grietas de tracción que define la corona del movimiento en masa

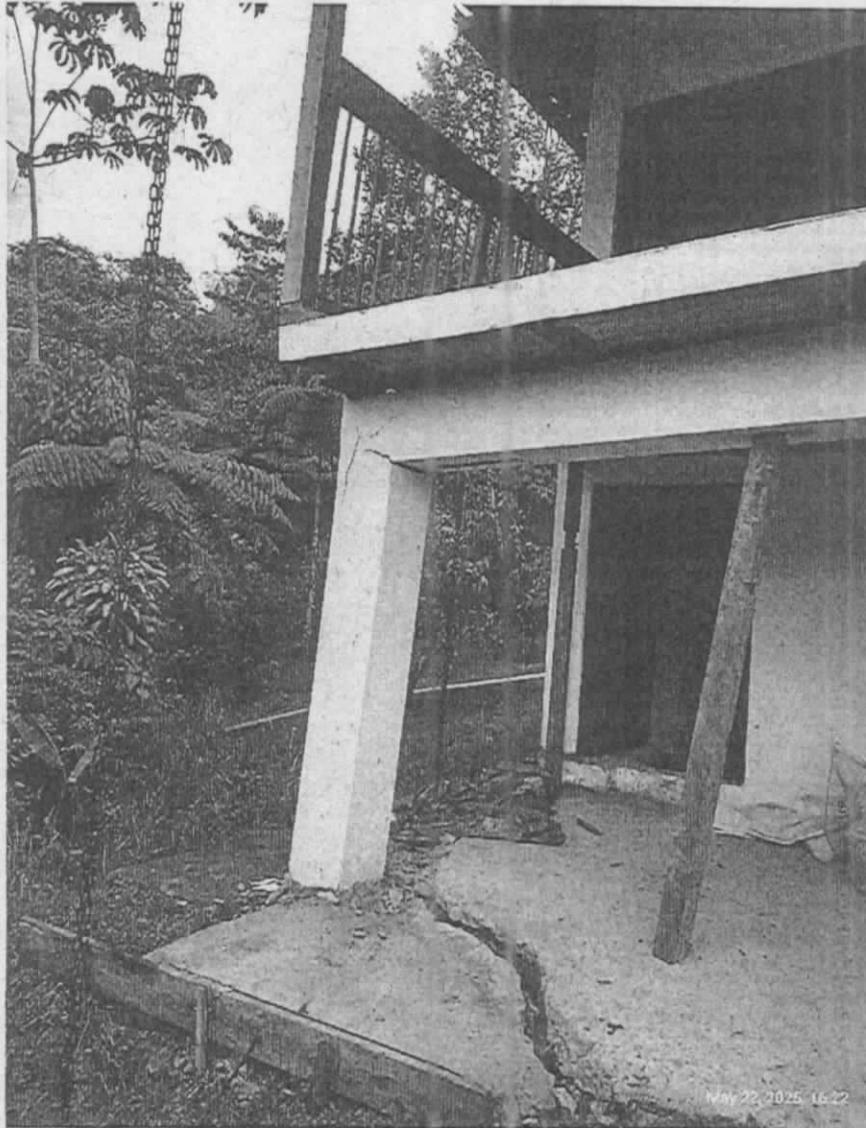
Figura 4. Grietas en la losa de pisos que definen el flanco izquierdo del deslizamiento

Su casa hasta el día de la visita no tiene un riesgo inminente de colapso, pero si un riesgo medio de colapso: con afectación a la salud o la vida y requiere una actuación de urgencia, con un tiempo de atención de inmediato.

- El desacople de la losa del balcón para que no hale otros elementos estructurales o no estructurales de la vivienda.
