## DECRETO NÚMERO 138 DE 2023

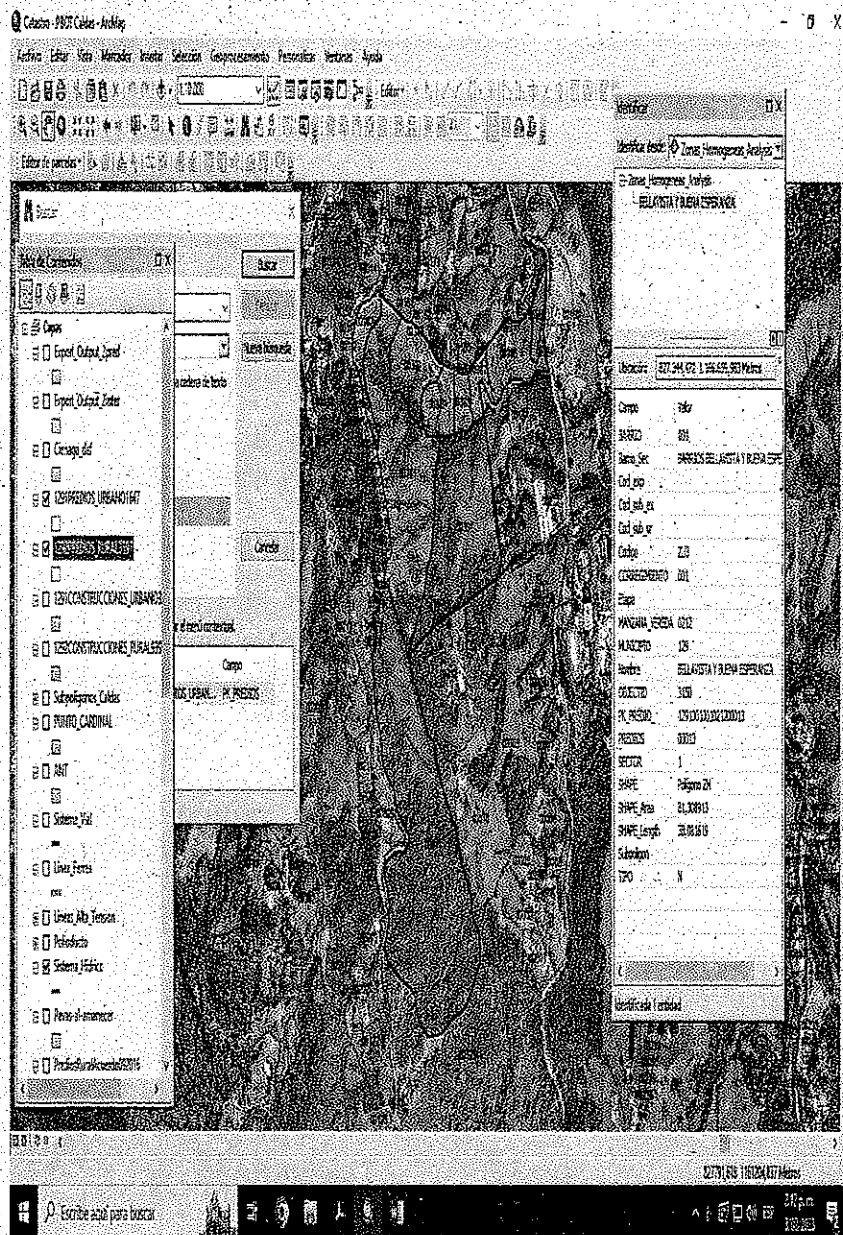
12. Que según el mapa del suelo de protección del Plan Básico de Ordenamiento Territorial por el predio de la solicitud atraviesan las siguientes fuentes hídricas:

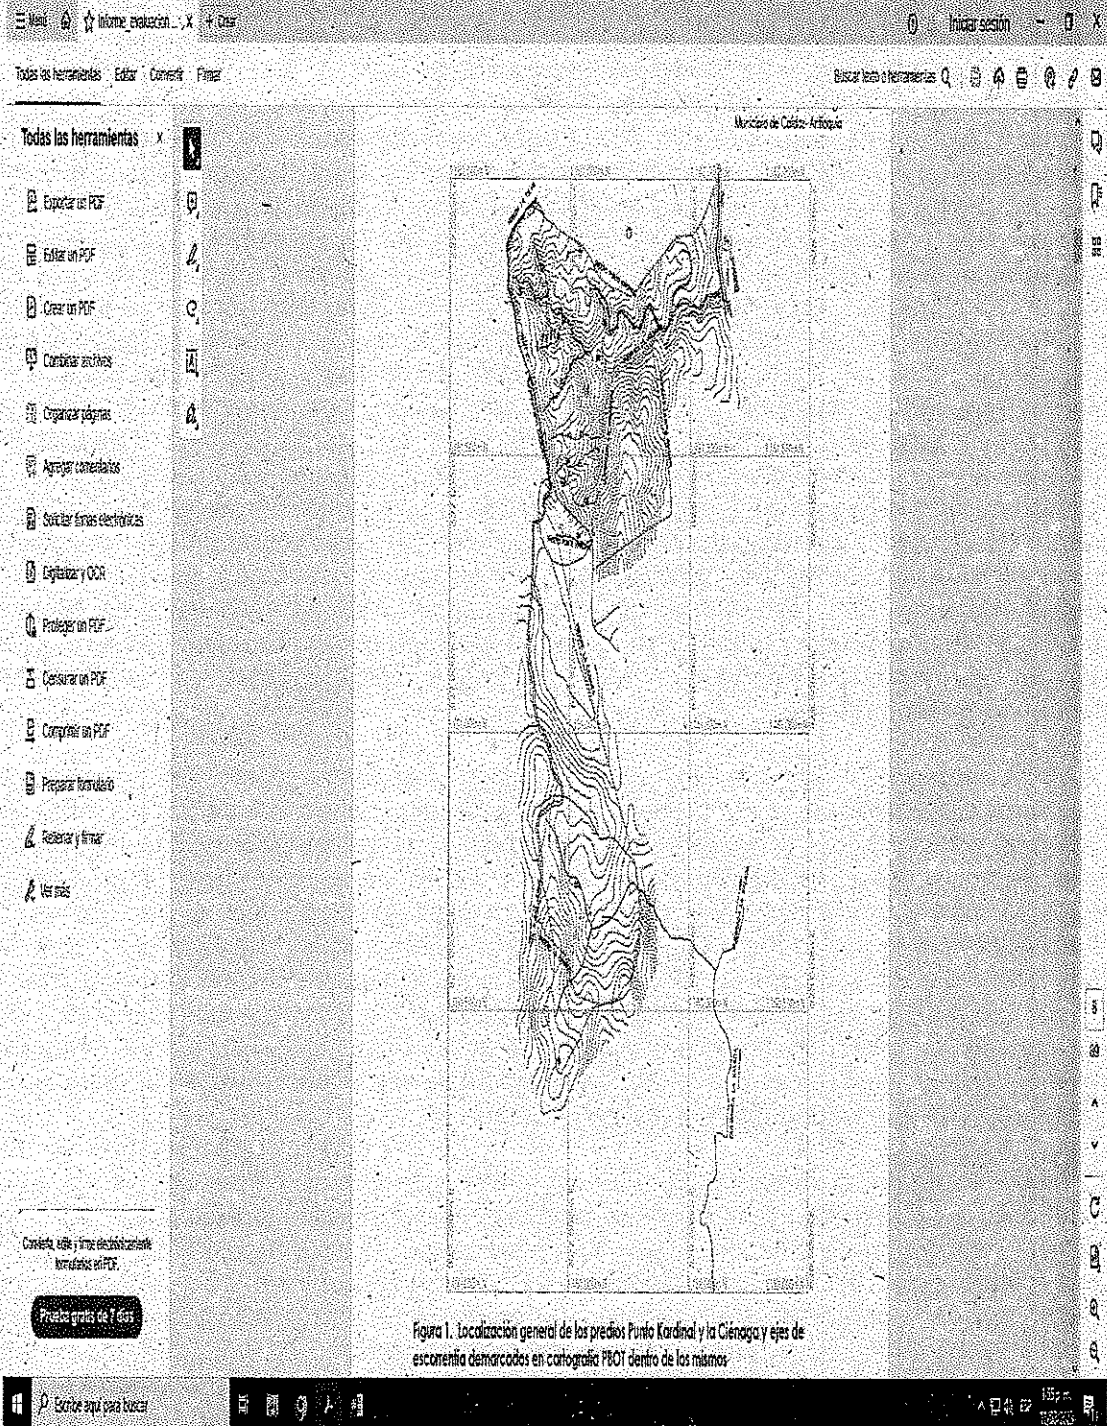
14. Que los cauces objeto de análisis se muestran en los estudios hidrológicos e hidráulicos y evaluación de cauces como se muestra en la siguiente imagen:

Los predios que conforman el Plan Parcial del Sur presentan unas condiciones geofísicas del terreno actuales, diferentes sustancialmente a las del año 2010, cuando se adoptó el último PBOT, en donde hoy, los ejes de vaguada demarcados en la cartografía del municipio, y que para este informe se han denominado Q0, Q1, Q2, Q3, Q4, Q5, Q6, Q7, Q8, Q9, Q10 y Q11, que contribuyen directa e indirectamente a las quebradas La Ahumada y La Salada, se visualizan irregularmente definidos en el terreno, sin que se observen cauces bien definidos, sin flujos de agua permanente o intermitente o afluentes activos asociados a estos, sin que se observen erosiones (degradación lateral y de fondo de los canales naturales de vaguada), con ausencia de sedimentos o flujo base y con unas profundidades del nivel freático tanto en las líneas de aparente flujo en superficie como en las partes altas de las áreas tributarias asociadas (zonas de posibles nacimientos y/o zonas potencialmente visualizados en los sondeos geoelectricos adelantados), que se corroboraron visualmente en campo durante el último año, adelantando además, apiques y ensayos de percolación, que nos permiten inferir que estos ejes o canales naturales de vaguada, en la actualidad, no adquieren la denominación de cauce natural activo, permanente o intermitente. Considerando los canales naturales de vaguada visualizados en campo actualmente para estos ejes. Como producto de la erosión generada por la concentración de flujos de vaguada durante lluvias fuertes o por el escurrimiento permanente o intermitente de flujos generados por la actividad humana como escurrimiento de aguas residuales y/o derrames de fugas de redes y tuberías de acueducto del caserío Urapanes 1. Reiterando que se descartan estos ejes de vaguada mencionados como drenajes permanentes o intermitentes, adicionalmente se concluye:
