Alcaldía de
Caldas
ANTIOQUIA

Asunto: Respuesta a los PQRS No. 202505009597

De acuerdo con su solicitud y en cumplimiento de los términos establecidos por la ley, me permito informarle que la visita técnica requerida fue realizada el día 20 de mayo del presente año, con el objetivo de verificar el estado actual del predio y las intervenciones realizadas en el mismo.

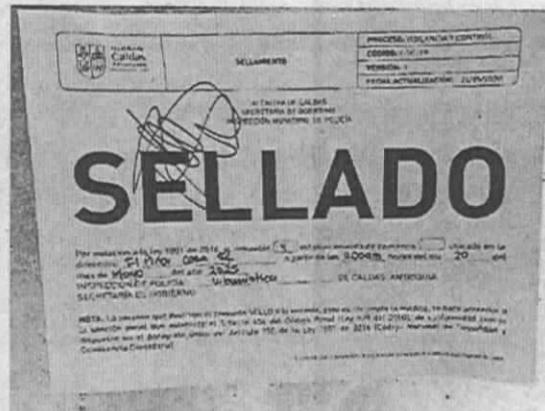
Imagen 4. Sello

Al requerir los permisos de construcción correspondientes, estos no se encontraban disponibles ni fueron aportados por ninguna persona en el sitio. Por tal motivo, y conforme a lo dispuesto en la normatividad urbanística vigente, se procedió a la colocación de un sello de suspensión de obra en la entrada del predio, con el fin de detener de manera preventiva las actividades constructivas hasta tanto se aclare la situación legal y técnica de la intervención.

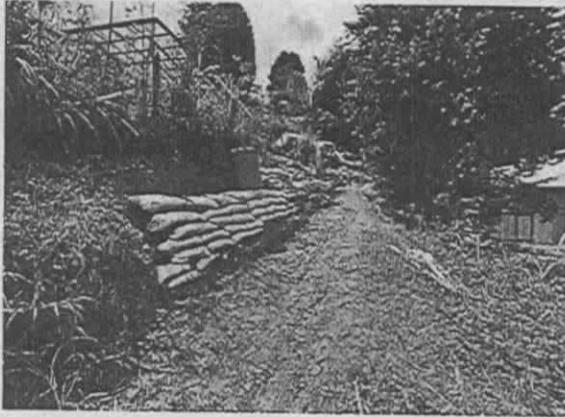
Construcción de una vía: Se constató la ejecución de una vía mediante un movimiento de tierras, acompañado por la conformación de un talud utilizando costales rellenos como sistema de contención. Se desconoce si dicha conformación cumple con los criterios técnicos de estabilidad, seguridad y diseño.

Imagen 1. Conformación de talud en costales.

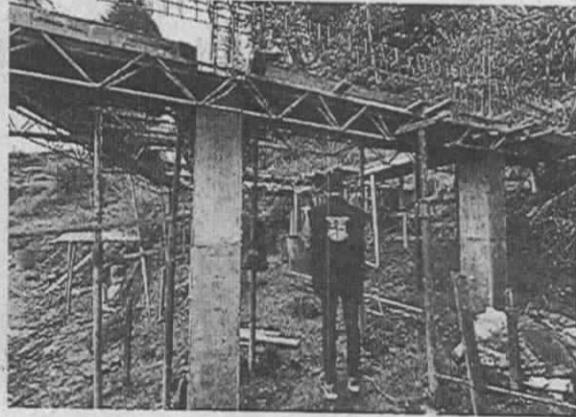
Edificación sin licencia: Al final del trazado de la vía, se observó una estructura en proceso de construcción, correspondiente a una construcción que, al momento de la visita, presentaba un sistema de pórticos en concreto, aparentemente de dos niveles.

La obra se encontraba en etapa estructural y no se evidenció en el lugar la existencia de licencia o autorización urbanística expedida por la autoridad competente.

Imagen 2. Construcción en proceso.
