Asunto: Respuesta a los PQRS No. 202505009705

En atención a la solicitud registrada bajo el número de radicado 202505009705, donde menciona lo siguiente: "Revisar sector el pinar por los pares, casa 46,50 están construyendo vías, casas sin licencia, todo con muros en costales. Hay deslizamiento de tierras esta peligroso"

De acuerdo con su solicitud y en cumplimiento de los términos establecidos por la ley, me permito informarle que la visita técnica requerida fue realizada el día 20 de mayo del presente año, con el objetivo de verificar el estado actual del predio y las intervenciones realizadas en el mismo.

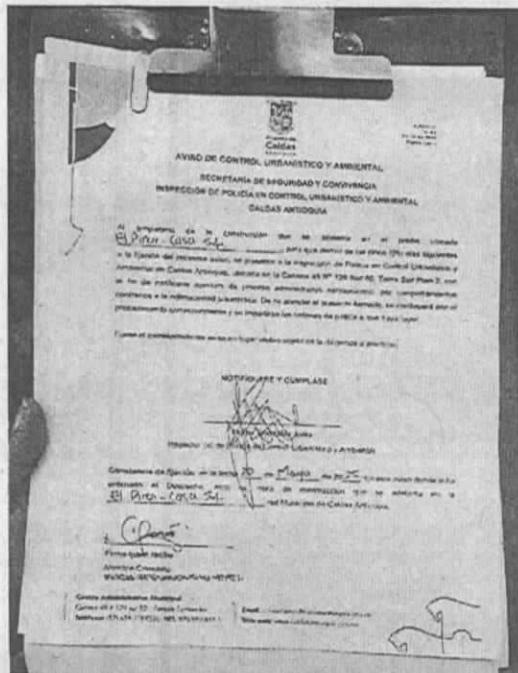
Imagen 3. Citación.

Asimismo, se hizo entrega de una citación formal dirigida al propietario del predio, para que comparezca ante este despacho en un plazo de cinco (5) días hábiles contados a partir de la fecha de notificación, y presente la documentación técnica y legal correspondiente.

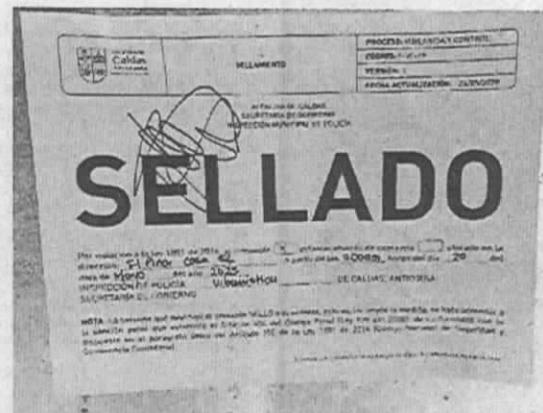
Imagen 4. Sello

Al requerir los permisos de construcción correspondientes, estos no se encontraban disponibles ni fueron aportados por ninguna persona en el sitio. Por tal motivo, y conforme a lo dispuesto en la normatividad urbanística vigente, se procedió a la colocación de un sello de suspensión de obra en la entrada del predio, con el fin de detener de manera preventiva las actividades constructivas hasta tanto se aclare la situación legal y técnica de la intervención.

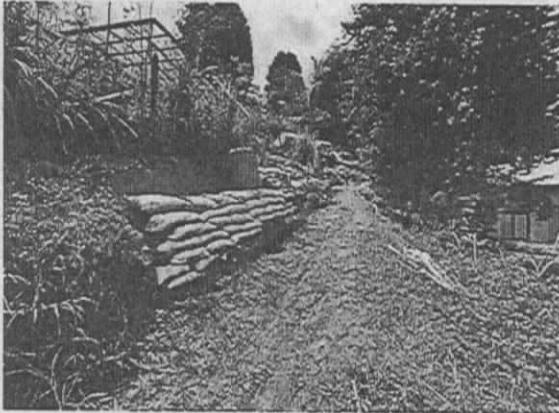
Construcción de una vía: Se constató la ejecución de una vía mediante un movimiento de tierras, acompañado por la conformación de un talud utilizando costales rellenos como sistema de contención. Se desconoce si dicha conformación cumple con los criterios técnicos de estabilidad, seguridad y diseño.

Imagen 1. Conformación de talud en costales.

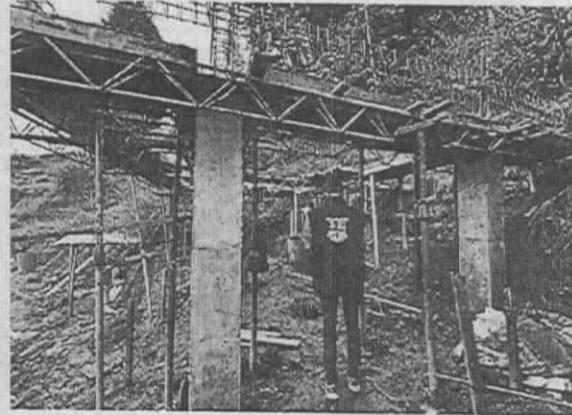
Edificación sin licencia: Al final del trazado de la vía, se observó una estructura en proceso de construcción, correspondiente a una construcción que, al momento de la visita, presentaba un sistema de pórticos en concreto, aparentemente de dos niveles.

La obra se encontraba en etapa estructural y no se evidenció en el lugar la existencia de licencia o autorización urbanística expedida por la autoridad competente.

Imagen 2. Construcción en proceso.
