Asunto: Respuesta a PQRS 202503008513 recibida con radicado No. 20251002143

El día 03 de abril personal de la Secretaría de Infraestructura Física se desplazó a la vereda Corrala Parte Baja para atender su solicitud *"Solicito visita a mi propiedad, ya que en la parte de atrás de la casa tengo una barranca que se está viniendo y me puede tapar la casa"*.

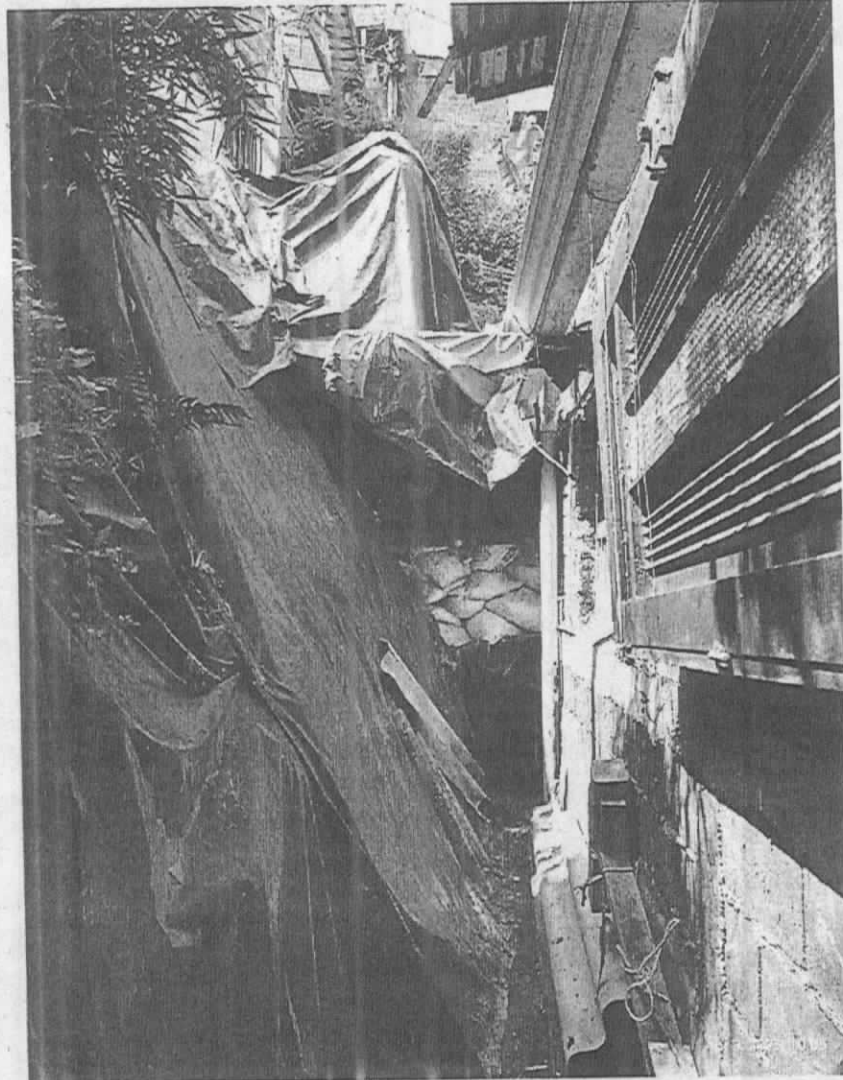
Se encontró un talud con material de lleno cubierto por un plástico como se observa en la Figura 1 y se recomendó sellar una pequeña separación en el camino de la parte alta del talud, cubrir mejor el talud con plástico y una vez pase este mes con altas precipitaciones sembrar grama en el talud para evitar la erosión superficial. Anteriormente el camino ha presentado daños generando inclinación de la superficie y grietas que se han reparado. El día de la visita no se observaron nuevos daños en el camino como se observa en la Figura 2.

*Figura 1. Talud cubierto con plástico*

En el momento de la visita no se observó que el talud pudiera presentar un peligro inminente de falla y tampoco material considerable para cubrir la casa. Se recomendó utilizar puntales de madera para apuntalar el talud contra una viga de concreto de la vivienda. En los próximos días si se y finaliza un contrato de suministros, puede acercarse a la oficina para darle plástico para cubrir el talud, se indicó también que soluciones definitivas como un muro de contención o columnas requieren tramitar un licencia urbanística de construcción en la Secretaría de Planeación.

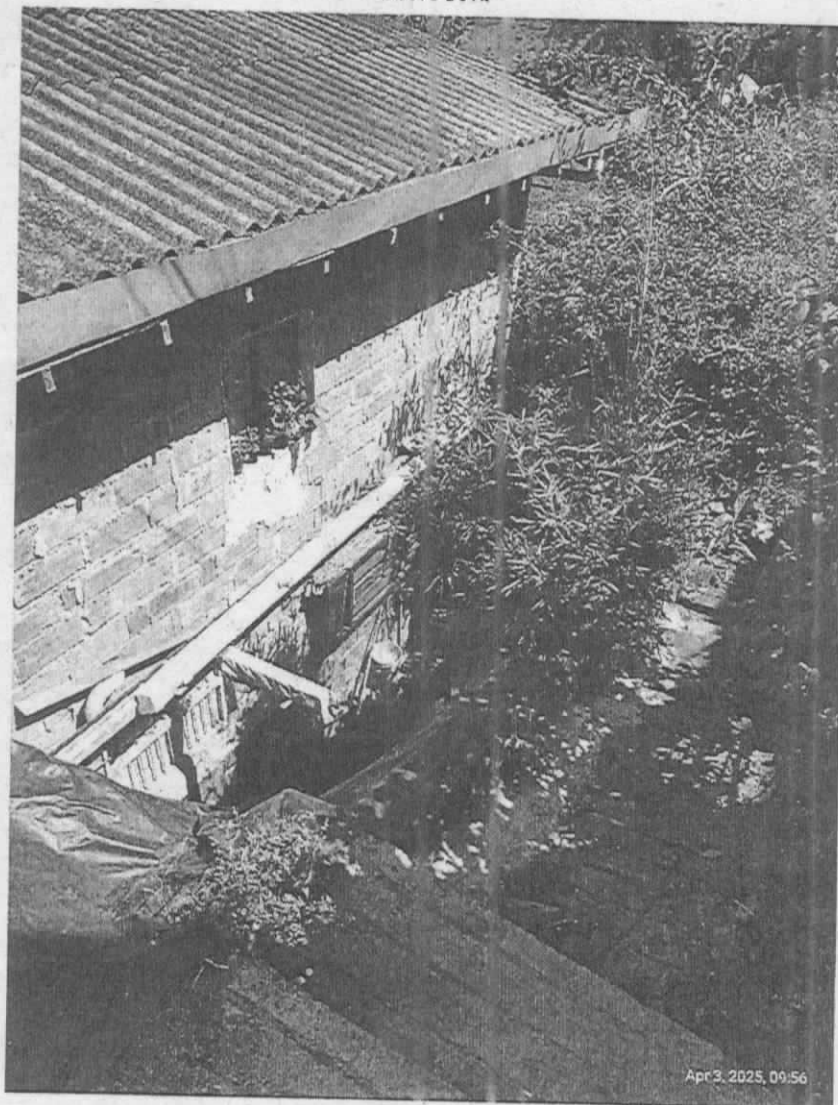
*Figura 2. Vista del talud desde el camino en su corona*
